## 2. 勝山城跡

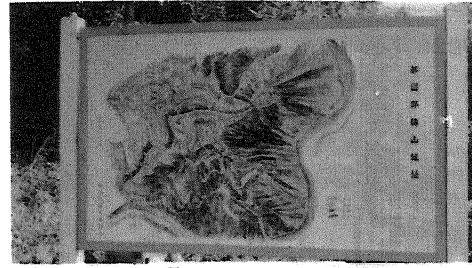
勝山城跡登り口

谷村町駅前からこの桂川に架かるつり橋を渡り、川棚の集落に入ると、まもなくY字路に至る。これを右に進むと、勝山城の登り口である。登り口南側の一段下がった水田は外堀跡である。登り口には現在、勝山城趾全図が掲載された説明板が設置されている。ここから、小道を一五〇メートル程登ると、右手は崖下がえぐられ左手

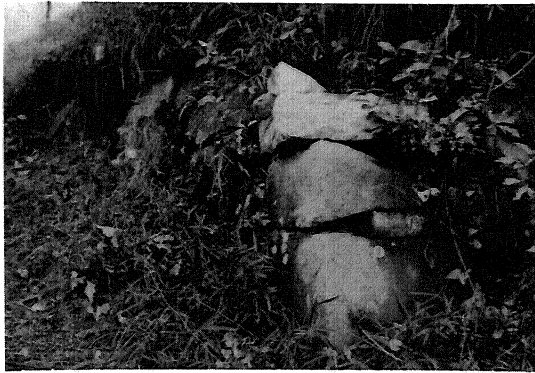
本丸付近南面の石垣

「本丸」の裏側には、野づら積みによる石垣が顔を覗かせている。また、この付近にはヤブキが群生している。

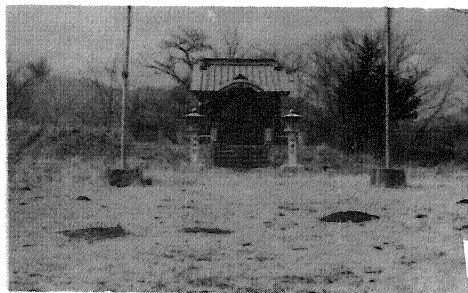
本丸跡 現在東照宮が祀られている

山頂の平坦地は「本丸」跡で、東西約八〇メートル南北約五五メートルの広さを有する。この北隅から、西隅の東照権現社付近にかけて、若干高くなっている。これは、「本丸」に巡らされた土塁の跡である。江戸時代秋元氏が城の谷村城及び城下町を描いた「甲州谷村城絵図」には、本丸東側に城門、西隅に建物が記載されているが、現在、その面影は知る由もない。
